# 教訓ノート1-2

### 建築物への影響

榎府龍雄：国際協力機構  
石渡幹夫：世界銀行

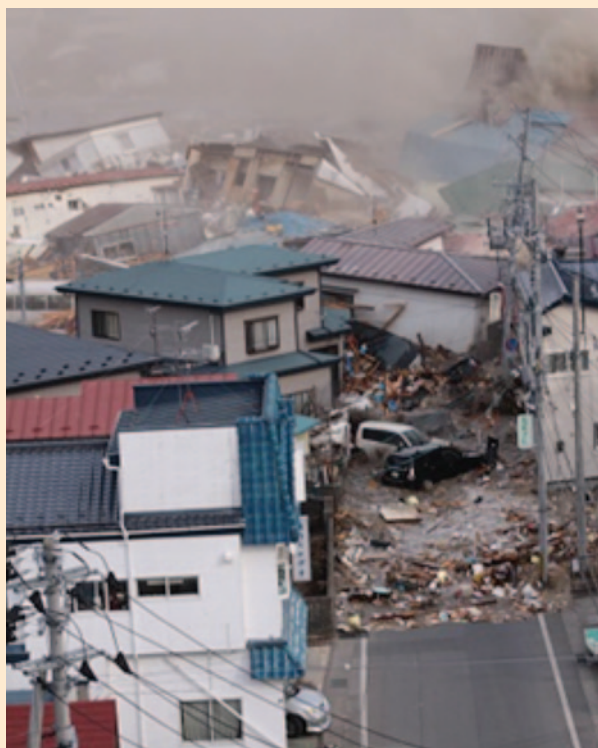
図2：津波に押し流される家屋や車両

**津波による深刻な被害** 家屋被害の主な原因は、地震に続いて発生した津波であった。浸水高さの大きい地域の木造住宅の大部分は、押し流されたかまたは全壊した（図2）。鉄骨構造物の多くは深刻な被害を受けた（図3）。対照的に鉄筋コンクリート構造は、津波に対しては良好に機能し、多くの建築物は完全に浸水しても、構造的な被害は受けなかった（図4）。鉄筋コンクリートの建築物のうちで損傷を受けたものは、小型で杭基礎がない場合が多い（図5および6）。図7は損傷を受けた建築物だが、損傷の原因として考えられるのは、杭とフーチングの接合部が脆弱であったこと、津波の水圧が強力であったこと、液状化という要因の複合がある。

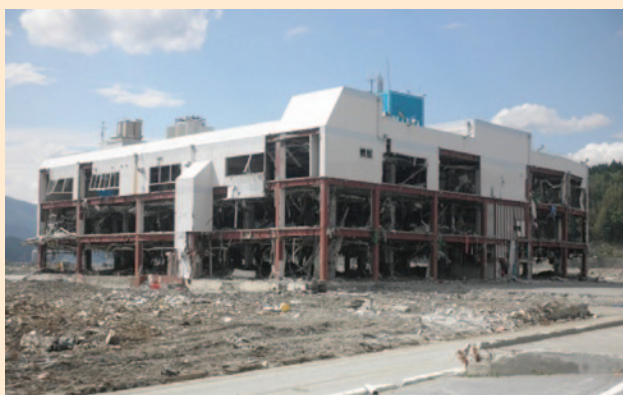
図3 (上) : 津波が鉄骨構造の外壁を破壊

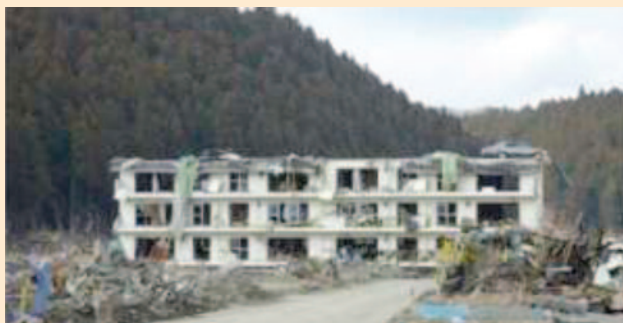
図4 (下) : 浸水を受けても津波に持ちこたえた鉄筋コンクリートの建築物。  
車両が屋根の上にあるのに注意

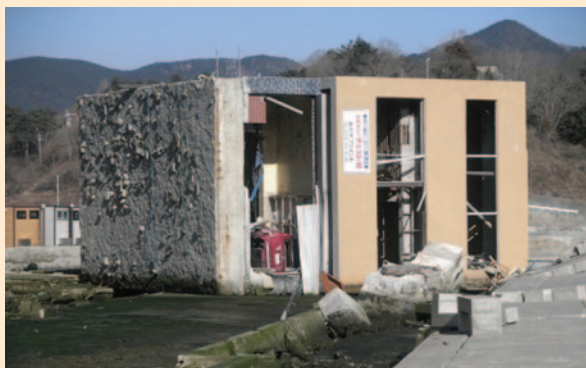
図5 (上) : 浮力により横転した鉄筋コンクリートの建築物

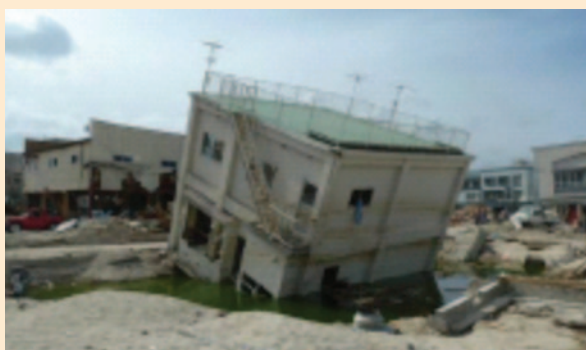
図6 (中) : 津波の洗掘による損傷を受けた鉄筋コンクリートの建築物

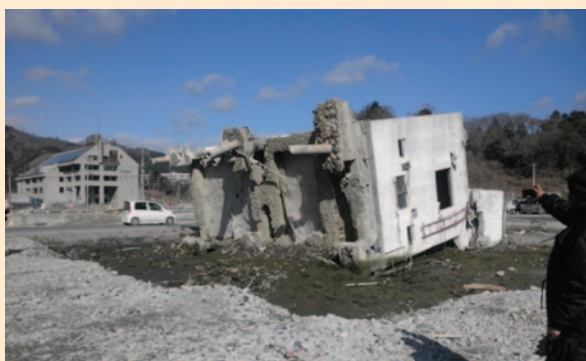
図7 (下) : 杭基礎を用いた鉄筋コンクリートの建築物の転倒

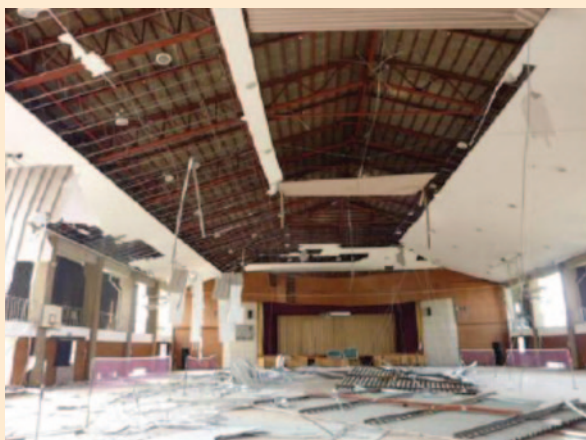
**建築物の非構造部材の被害** 東日本大震災では、天井板、非構造部材である壁、仕上げ材等のついで多くの被害を生じた(図8)。これまで非構造部材に使用される多種多様な材料や設計・施工法を網羅する指針または基準は存在していなかった。また、日本にはこの問題に取り組んできた研究者は限られていた。

図8 (上) : 落下した学校の体育館の天井板

**建築物の非構造部材の安全** 東日本大震災により地震に対する非構造部材の安全性を確保する重要性が明らかになった。非構造部材の材料、設計および施工方法は多種多様である。この非構造部材の耐震性を確保するために、技術的指針が必要である。

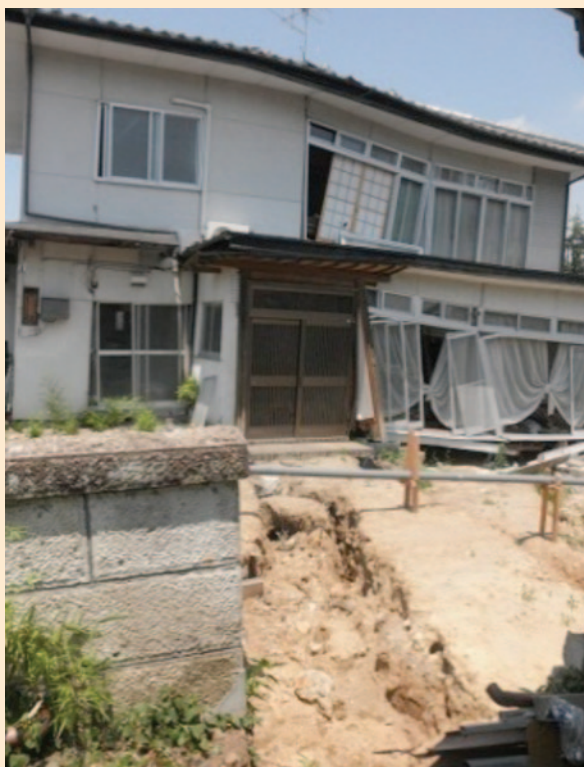
**造成宅地の崩壊による建物被害** 仙台市では4000戸もの家屋が、強力な揺れによる宅地造成のための擁壁崩壊に起因する被害を受けた(図10)。1961年から、市役所は宅地造成等規制法により、丘陵地帯への住宅建設を規制していた。東日本大震災後による造成宅地の崩壊の多くは、この法律の前に造成されていた。2000年以降発生した地震によっ

図10：宅地擁壁の被害による損傷を受けた家屋

て引き起こされた被害に対し、2009年に国が補助制度を整備し、自治体が危険度の高い地域での大規模宅地開発にて対策工事を行うことになった。しかし、仙台では2011年3月の震災時点では、調査は進んでいたものの、対策工事は開始されていなかった。

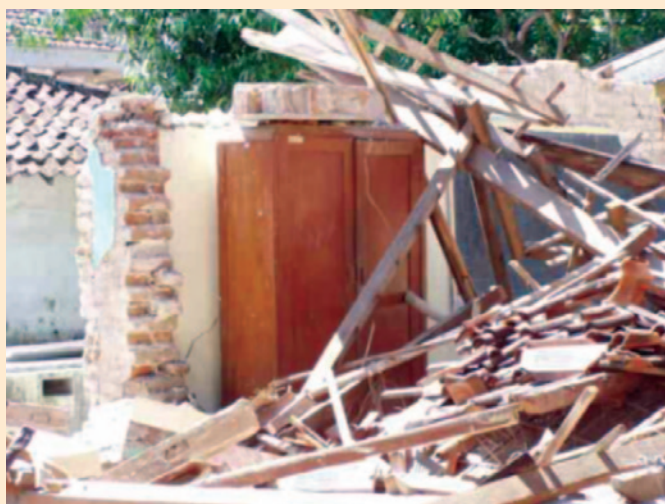
**建築物の耐震性が最も効果の高いリスク軽減対策に** 地震によるリスクを軽減するために、もっとも基本的でもっとも効果の高い対策は、地振動に強い建築物を建設することにある。途上国の多くの建築物は、地震の揺れに対して極めて脆弱である（図12）。

図 12：倒壊した校舎。  
棚は倒れていない（ジョグジャカルタ特別州年ジワ島中部地震後）

**途上国にふさわしい技術の利用** 世界中で、さまざまな耐震設計指針が策定されているが、先進国の指針を途上国に直接適用するのは、その費用、大工の限られた知識や技能、建築現場の限定された工具や設備の面から適切ではない。必要なのは現地の条件に適合しつつも建築物の耐震性を向上させることができる耐震設計指針である。
