教訓ノート1-5

重要施設防御

GFDRR
Global Facility for Disaster Reduction and Recovery

世界銀行

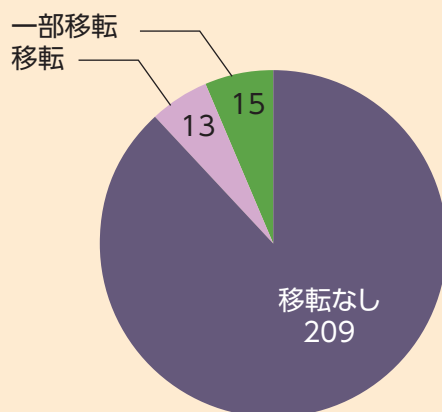
図1：東日本大震災後の自治体庁舎の移転

内閣府の調査では、震度6以上の地震に襲われた237の市町村のうち、約12%が一部または全部の移転を余儀なくされた（図1）。岩手県大槌町では、庁舎が巨大津波に呑み込まれ、緊急対応にあっていた町長も含め、多くの町職員の命が失われた（図2）。そして、5カ月間、町長が空席となった。

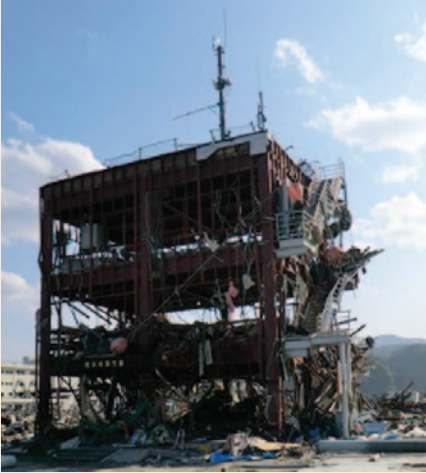
Box 1：天使の声

南三陸町役場の女性職員が、防災無線を通じて住民に高台に避難するよう呼びかけ続けた。恐怖と不安は感じとれるものの、この女性の声から人々は勇気を得て、数え切れない人々の命が救われた。この女性は、津波に呑み込まれる最後の瞬間まで放送を続けた。だが、彼女は家に帰ることはなかった。2011年9月には結婚が予定されていた。南三陸町では合計で39名の職員が死亡または行方不明とされている。高さ12mのこの建物は、1960年のチリ地震の際の津波で2.4mの高さまで浸水した危険区域に位置していた。

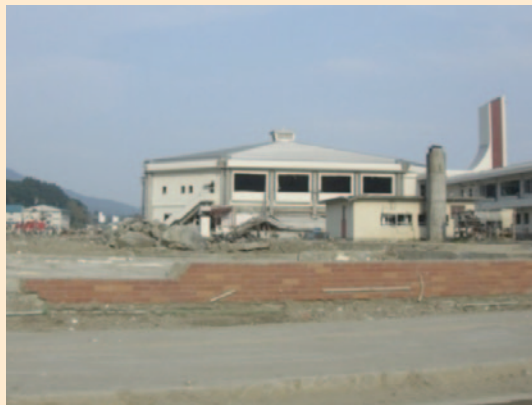
図3：陸前高田市体育館

防災・避難施設 防災・避難施設は、災害時に住民を守るのに重要な役割を担っている（Box 1）。岩手県の11の沿岸市町村では、411カ所の避難所（地震直後に住民が避難する場所として指定された避難場所で、長期滞在する避難所とは異なる）のうち、48カ所が津波で浸水した。最大の死傷者数を数えた都市のひとつである陸前高田市では、避難所の半数以上が浸水した。市の体育館は避難所に指定されており、津波が押し寄せてきた

時、80名以上の住民がここに避難してきていたが、生存者はごくわずかだった（図3）。

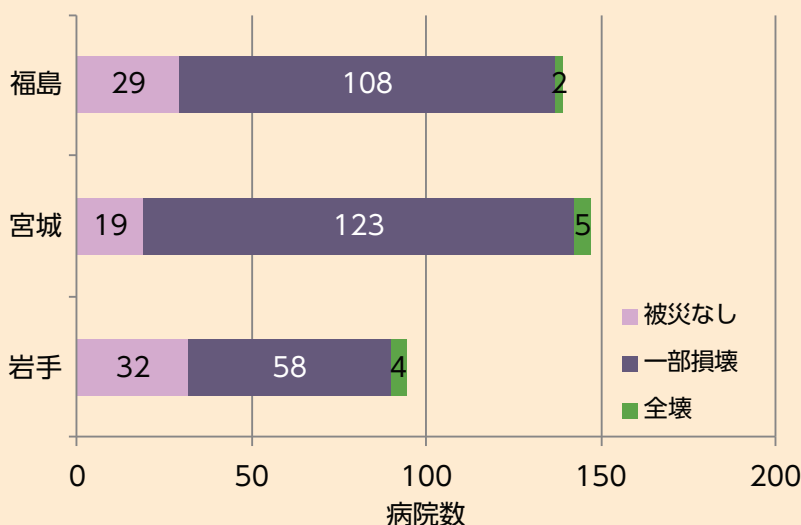
図4：福島、宮城、岩手県内の東日本大震災で被害を受けた病院

保健・社会福祉施設 医療面での対応能力を喪失すると、死傷者数は増大し健康上の被害も拡大するため、保健・社会福祉施設も防御される必要がある。厚生労働省によれば、約80%の病院が、地震と津波により破壊されたか深刻な被害を受けた（図4）。さらに、

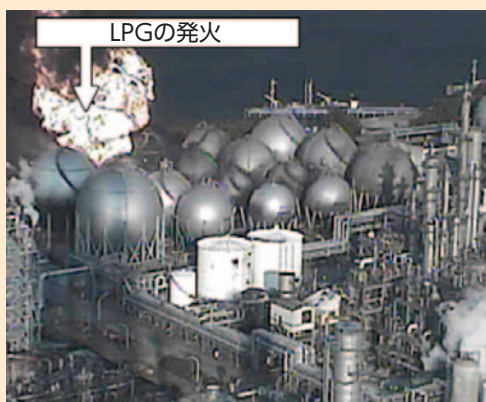
図5：精油所で漏出したLPGの発火

工業用施設 東北・関東地方にある9カ所の精油所のうち、6カ所が操業停止を余儀なくされた。9カ所のうち2カ所では火災が発生した。千葉県のある精油所では、液化石油ガス（LPG）タンクを支えていた支柱が壊れタンクが損傷し、LPG漏出につながった。漏出したLPGに発火し、爆発が引き起こされ、タンクに次々と火が拡大した（図5）。6名が負傷し、17基あったタンクがすべて損傷を受け、さらにパイプラインと道路も被害を受けた。爆発で発生した火災とがれきにより、周囲の建築物や車両が損傷を受けた。近隣の住宅地では、窓や雨戸、屋根その他が爆風で損傷を受けた。この精油所の事故は、人々の生活が滞り緊急復旧の妨げとなった燃料不足の一因にもなった。

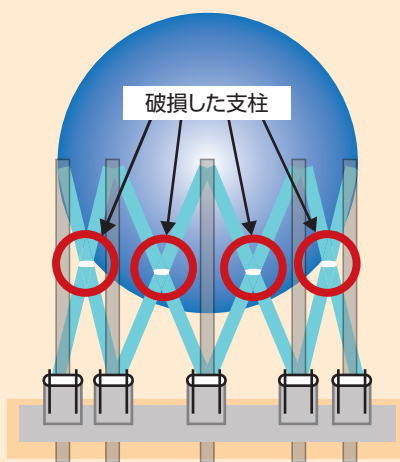
図6：破損した支柱によるLPGタンクの崩壊

損傷したタンクは、耐震基準を満たしていたものの、地震発生時には定期点検の準備のために、一時的に軽量のLPGの代わりに水が充填されていた。タンクが持ち上がった状態を支える柱は、地震でこのタンクの重量を受け止めることができず、結果損傷した（図6）。

この事故を受けてLPG施設の調査を行った政府委員会は、以下を提言した。

1. タンク支柱に関するガイドラインの見直し

2. 民間企業による施設の安全の確認、政府によるモニタリング
3. リスク評価および液状化対策を民間企業が講じる
4. 政府の調査に従った震災リスクの再評価

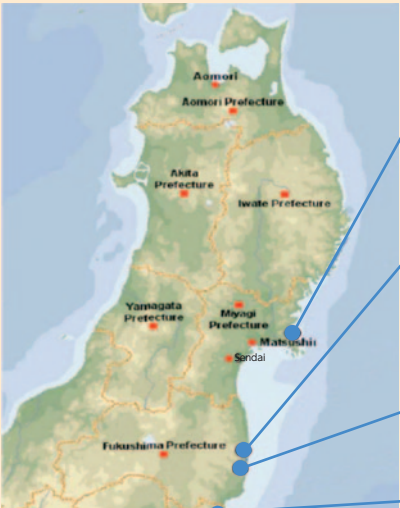
図8：震源地近くの原子力発電所とその緊急停止モード

計14基の原子炉を有する4カ所の原子力発電所が、3月11日の地震の震源地の近傍に位置していた（図8）。地震により、すべての操業中の原子炉が自動停止した。地震発生から1時間以内に、巨大津波がすべての発電所敷地を直撃し、そのうちいくつかに被害をもたらした。最も甚大な被害を受けたのは、福島第一原子力発電所と福島第二原子力発電所であった。福島第二では、安全関連の機器が失われたが、通常および緊急電源は、完全とはいえぬものの津波後も利用可能であった。他方、福島第一では、安全関連の機器の

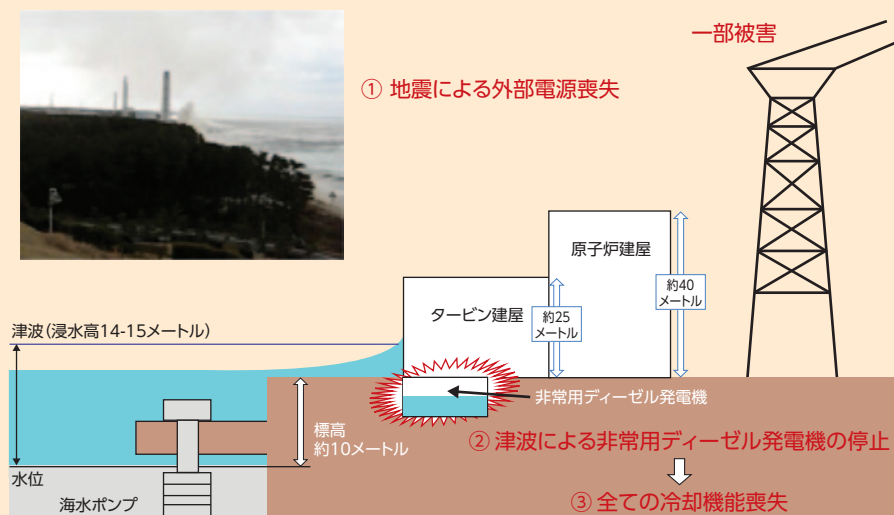
図9：福島第一原発の事故原因

大部分が失われ、外部および緊急電源もほとんど完全に失われた。これにより原子炉の冷却機能が失われ、結果としてメルトダウンが起こり、放射性物質が放出された（図9、10）。
