Burundi : analyse des facteurs de risques, évaluation des dommages et propositions pour un relèvement et une reconstruction durables

Evaluation rapide conjointe suite à la catastrophe des 9-10 février 2014 aux alentours de Bujumbura

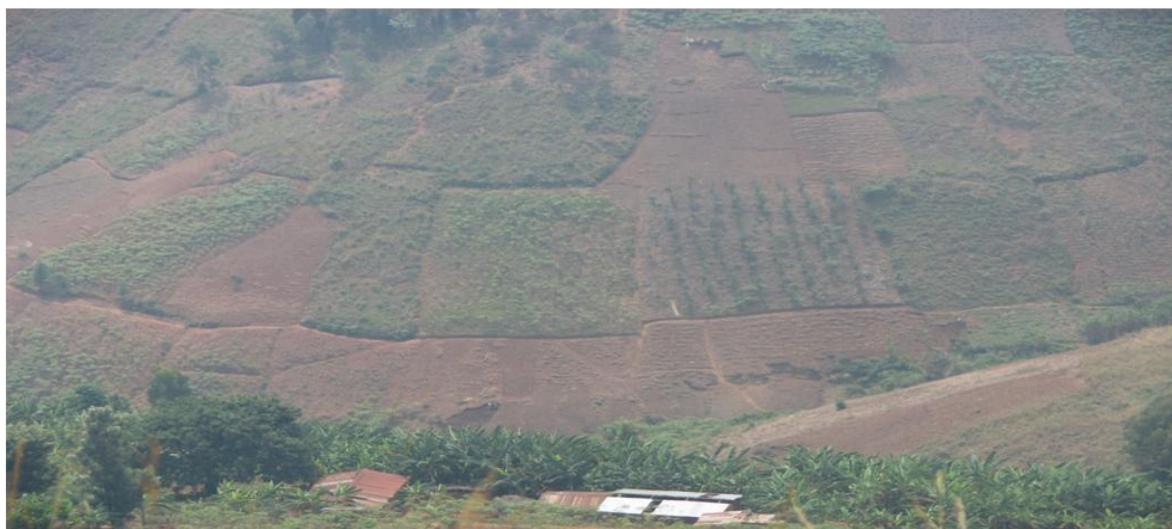
Illustration 10. L'escarpement et la quasi-absence de couvert végétal expose le sol à l'érosion.

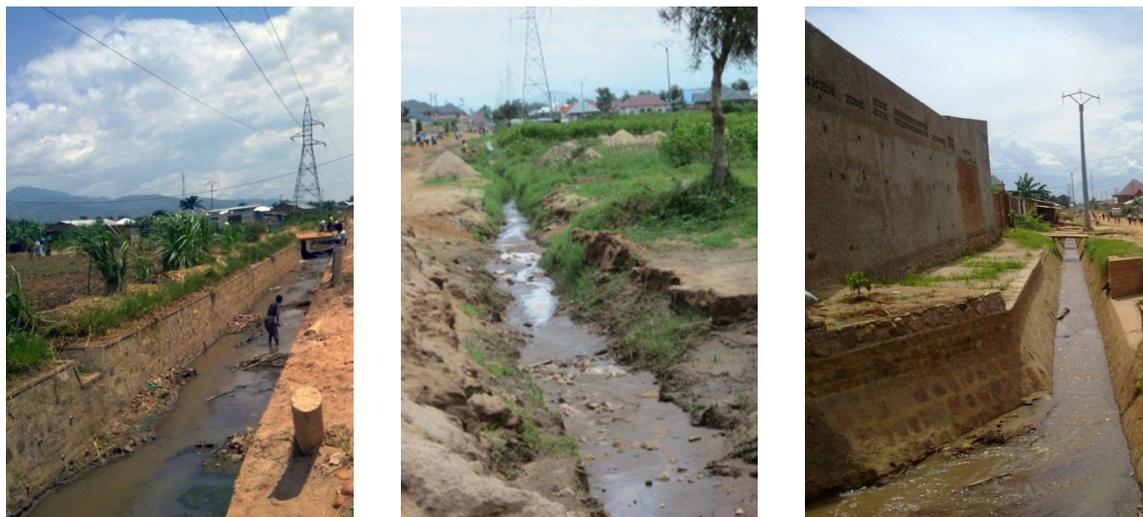
A titre d'exemple, certains collecteurs larges se déversent dans des exutoires de dimension plus réduite, ce qui entraîne invariablement des débordements, comme au niveau du collecteur de Kibonangoma qui se termine brutalement au niveau de la 22ème avenue à Carama.

Illustration 13. Le large collecteur de Kibonangoma (à gauche) se déverse dans un canal non maçonné (au centre) et l'exutoire étroit de la 22^{ème} avenue (à droite)

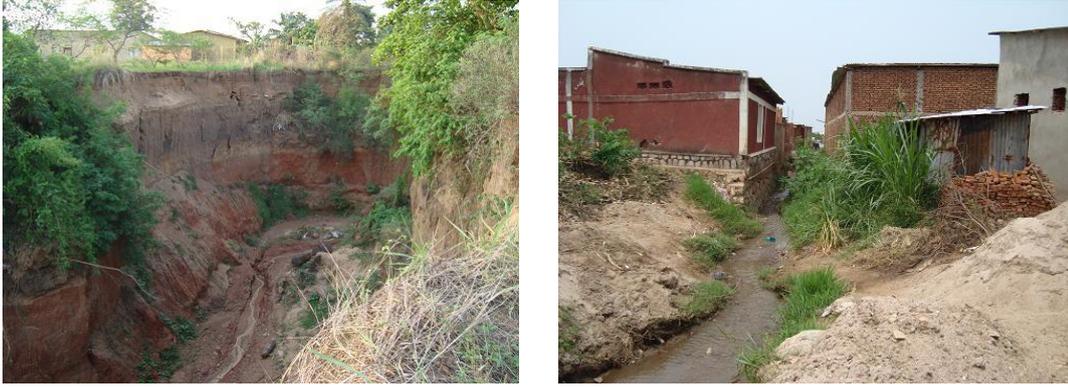
Illustration 15. Ravin de Kamessa en périphérie de la ville (à gauche) ; proximité des écoulements de la Nyabagere et des habitations (à droite)

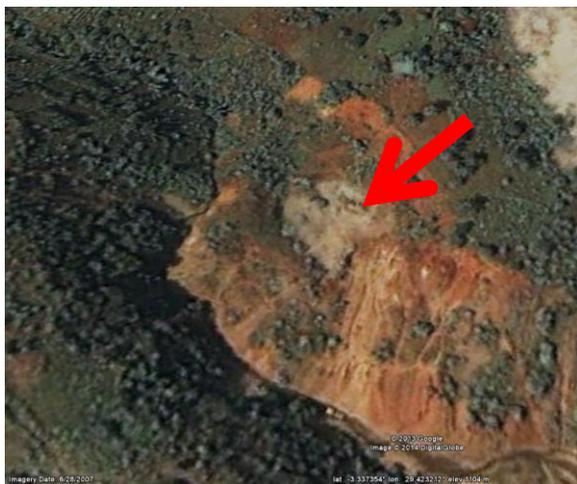
En 2007, avant l'exploitation de la carrière, le lit de la rivière est bien prononcé (en sombre). La zone claire est le site d'exploitation.

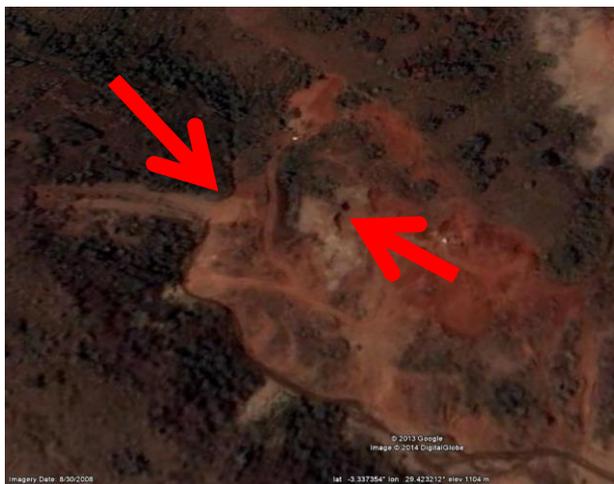
En 2008, en cours d'exploitation, les camions ont aménagé un accès vers le lit de la rivière pour acheminer les pierres vers la RN1 à 800m en aval.

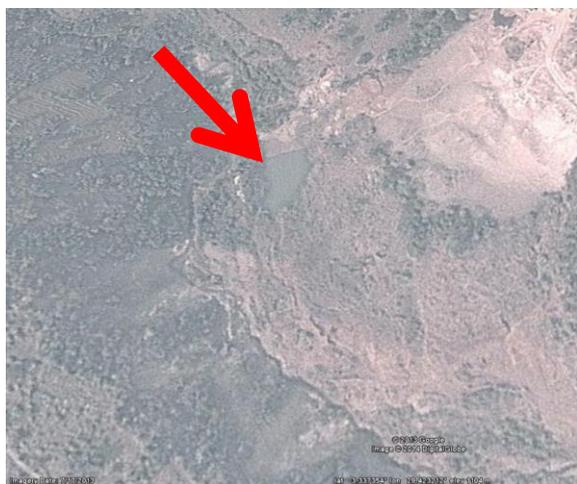
Cette zone aménagée bloque le lit de la rivière. En 2013, une petite retenue était déjà visible.

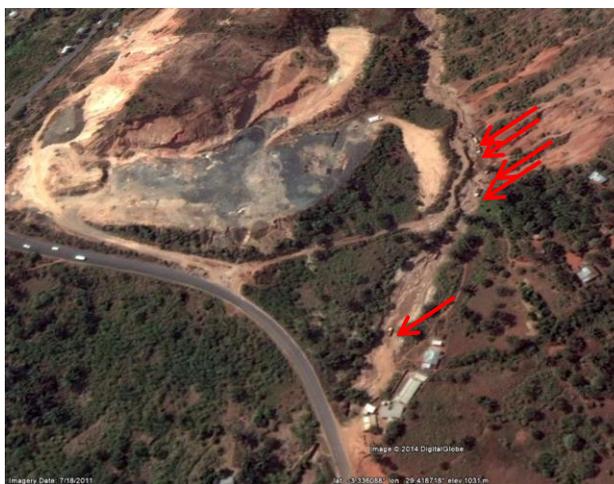
Cette image de 2011 montre au moins cinq camions simultanément dans le lit de la rivière

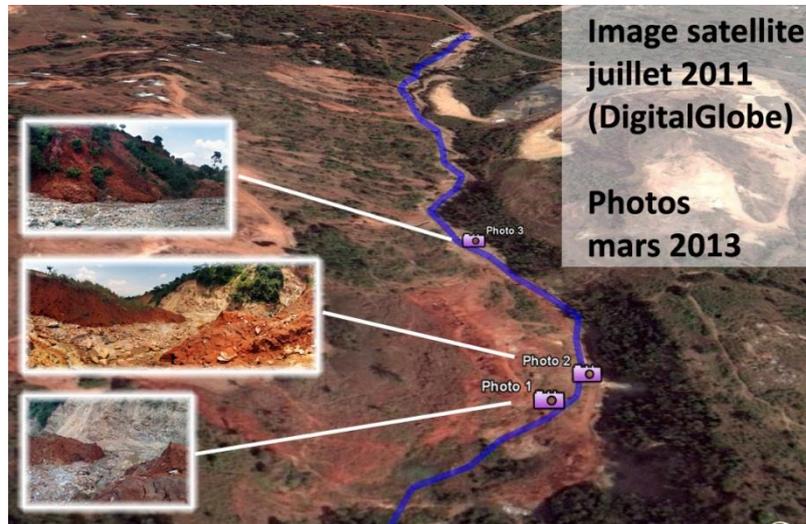
Le lit de la rivière lors de la visite de terrain du 9 mars est décalé d'environ 200m par rapport au lit originel, comme le montre le tracé du nouveau lit de la rivière superposé sur l'image satellite de 2011 ci-dessous. De plus le lit présente des marques nettes de la présence temporaire d'un lac de retenue, et d'une ouverture soudaine, avec une érosion importantes des berges et un charriage de blocs solides tel qu'illustré sur les photos.

Illustration 21. Le tracé en bleu est l'enregistrement, au GPS, du centre du nouveau lit de la rivière Gasenyi. Les photos 1 et 2 montrent les traces d'une retenue temporaire. La photo 3 le versant de la colline, totalement détruit, qui continue à s'affaisser.

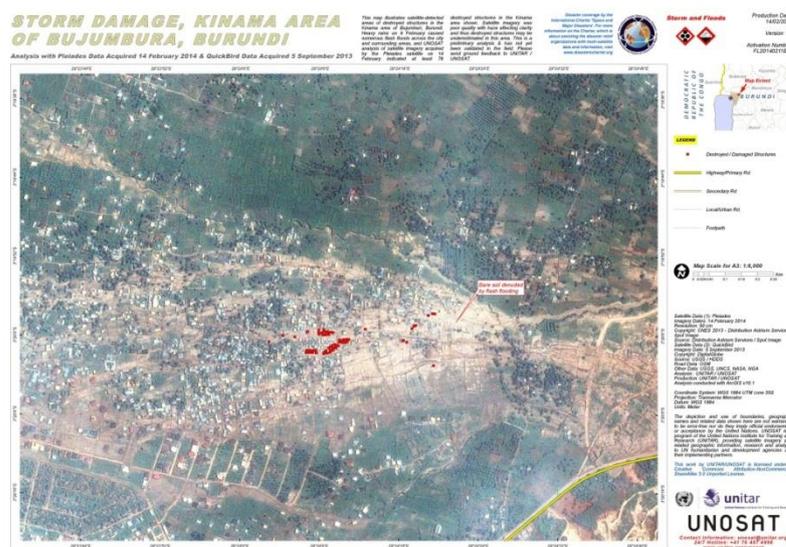
Cette configuration explique les dégâts observés en aval de la carrière dans le bassin versant de la rivière Gasenyi, notamment au niveau de la RN1 au PK8+200 et dans le quartier de Gatunguru. La crue rapide a permis le charriage des pierres et moellons sur une distance de plus de 2 km. L'image du 14 février traitée par UNOSAT ci-dessous montre bien la dynamique associée à ce phénomène.

Illustration 22. Image satellite montrant la crue rapide en aval de la RN1 au niveau du quartier de Gatunguru

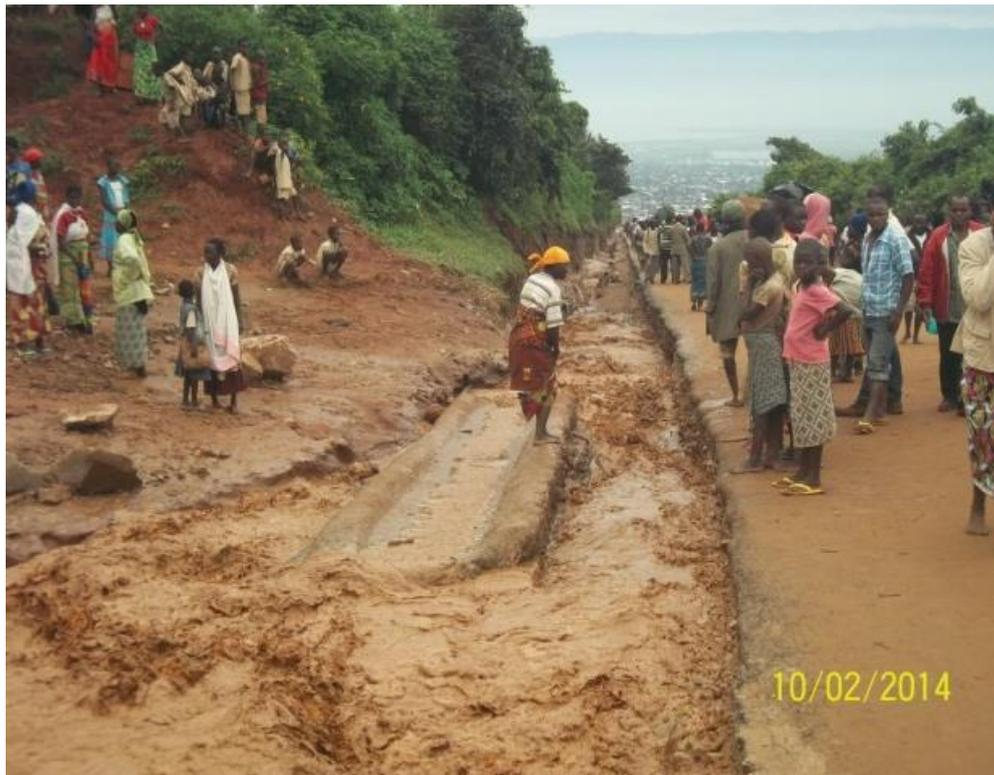
Illustration 30. Ouvrage obstrué sur la route nationale 1 (à 8,2 km de Bujumbura)

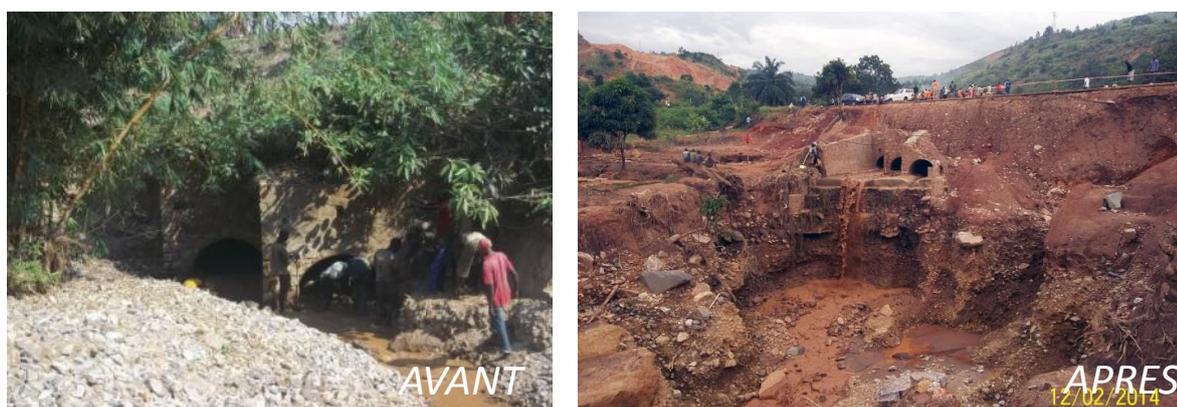
Illustration 33. Erosion au niveau de la RN1 au passage de l'ouvrage Gasenyi

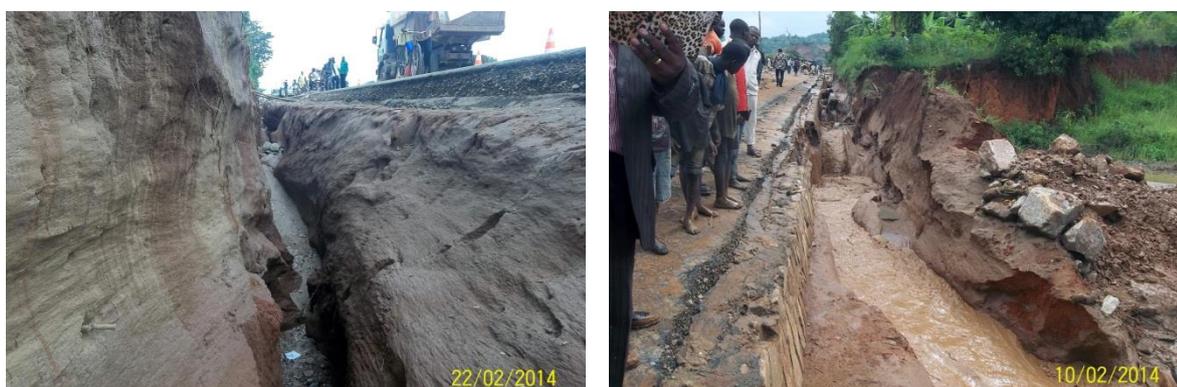
Illustration 34. Erosion le long de la RN1 en aval de l'ouvrage Gasenyi

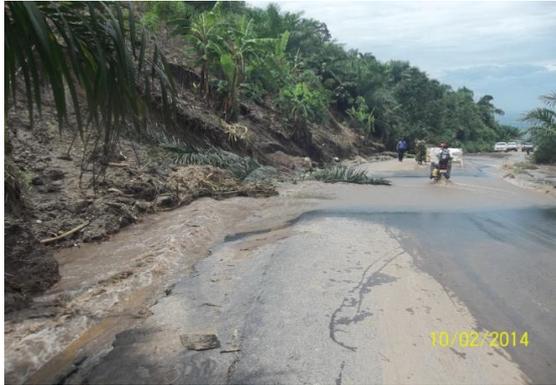
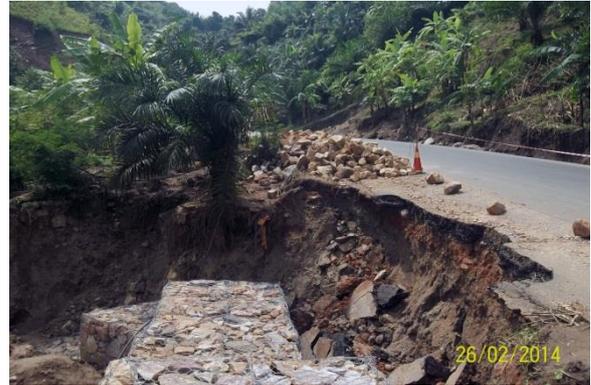
Illustration 35. Eboulement des talus de déblai ayant provoqué l'effondrement de la chaussée sur la RN1 au PK11+500 (Muberure)

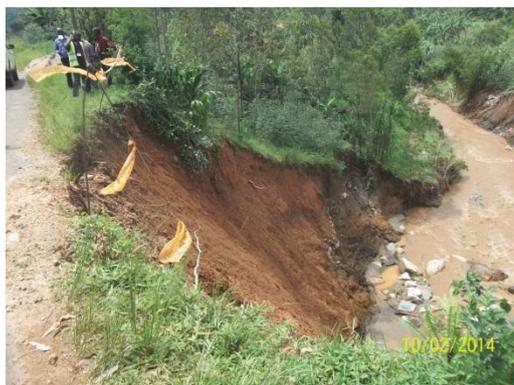
Illustration 36. Effondrement du remblai de la RN1 au PK20+500

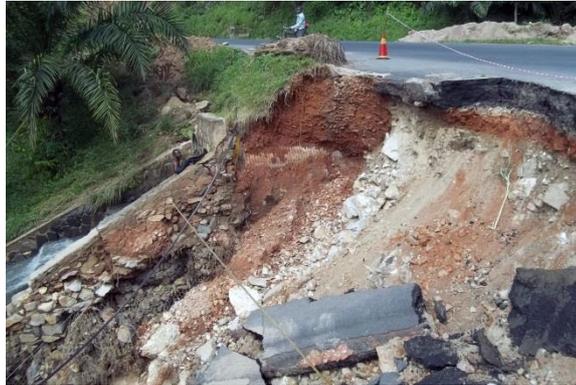
Illustration 37. Effondrement d'une partie du remblai et de l'accotement de la plate-forme routière sur la RN1 au PK11+500 dans la commune de Muberure

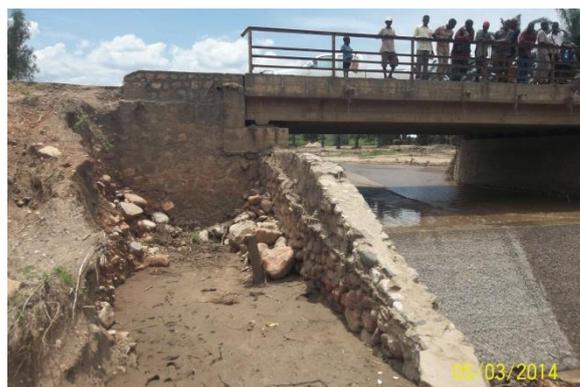
Illustration 38. Pont Gikoma sur la RN9 (PK6+700)

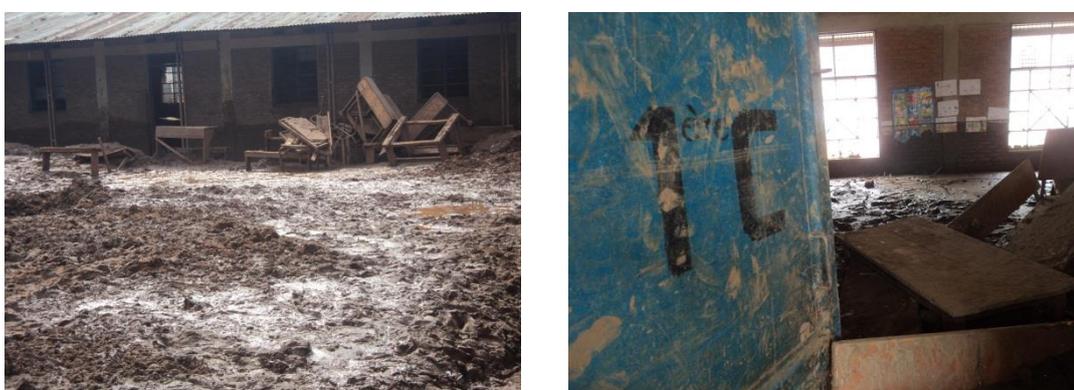
Illustration 39. Six salles de classe endommagées et recouvertes de boues à l'école Gasenyi III (à gauche) ; L'école de Kamenge II est totalement hors d'usage (à droite)

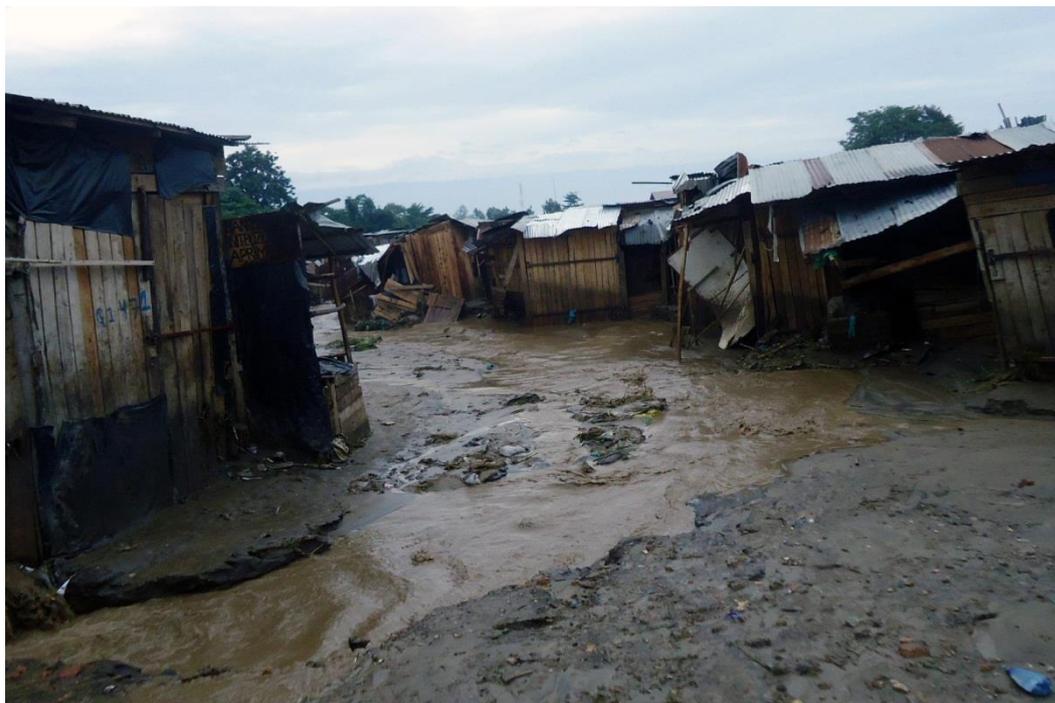
Illustration 40. Marché de Kamengé le 10 février 2014

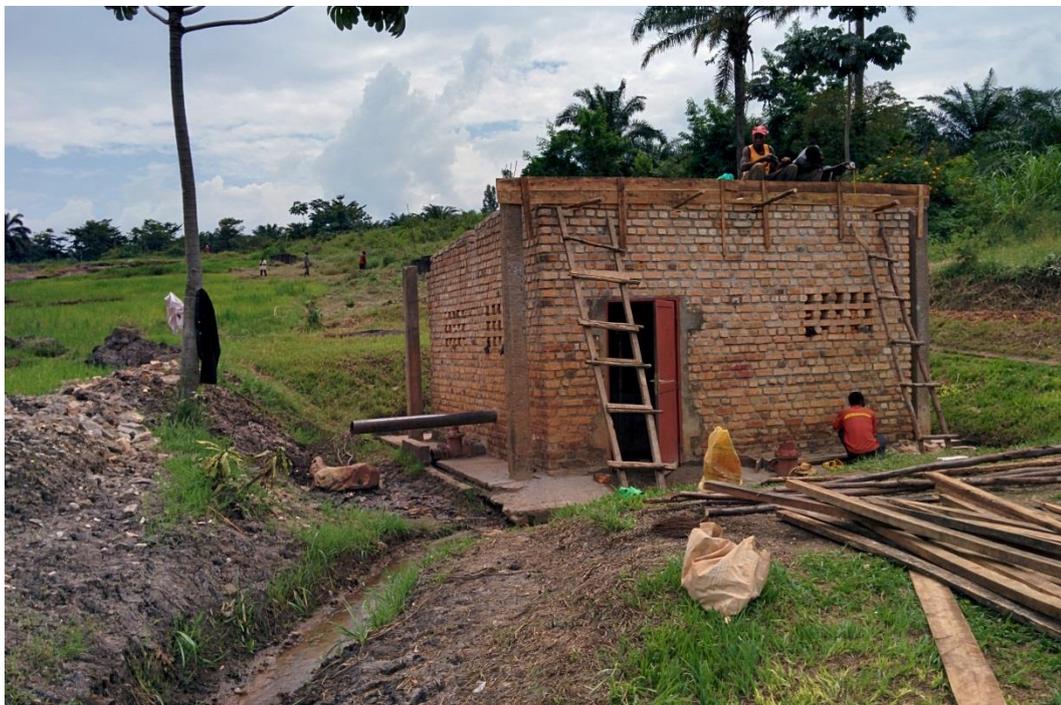
Illustration 41. Captage raviné de la source de Gatunguru et bâtiment de l'aérateur en cascades endommagé

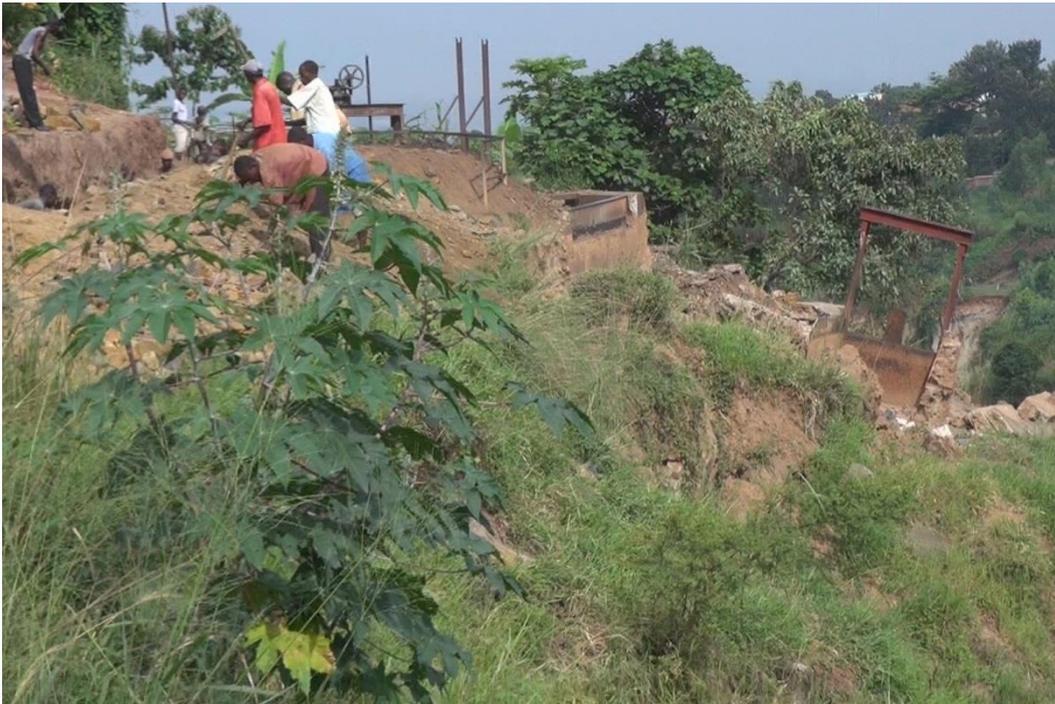
Illustration 42. Canal d'amenée d'eau brute affaissé sur la rive gauche de la rivière Ntakangwa

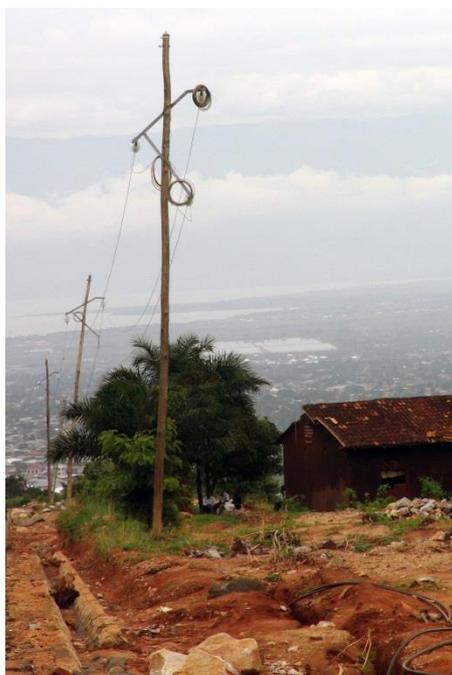
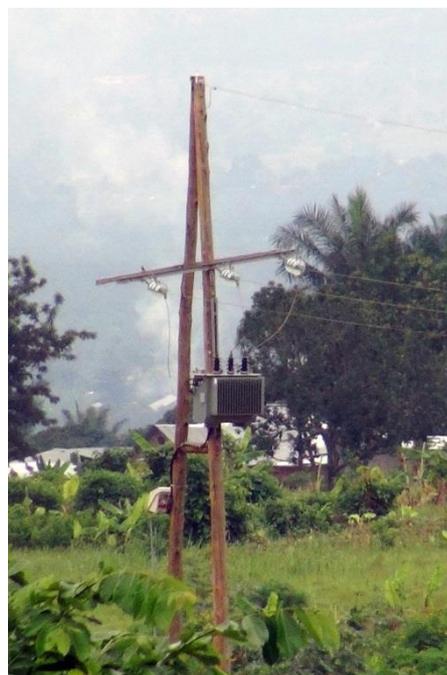
Illustration 45. Ligne électrique moyenne tension tombée au niveau du chantier du site présidentiel le long de la RN1

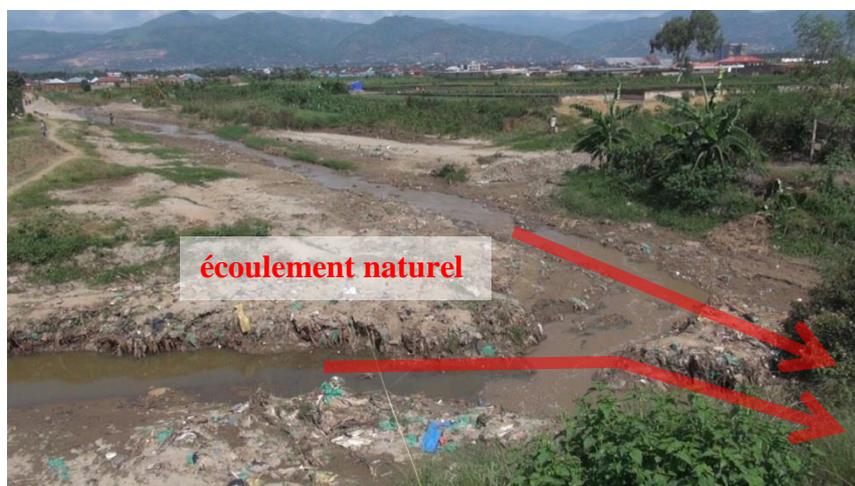
Illustration 46. Sédimentation à la jonction des rivières Nyabagere et Kinyankonge au niveau du site de la station d'épuration des eaux usées de Buterere
