Burundi : analyse des facteurs de risques, évaluation des dommages et propositions pour un relèvement et une reconstruction durables

Evaluation rapide conjointe suite à la catastrophe des 9-10 février 2014 aux alentours de Bujumbura

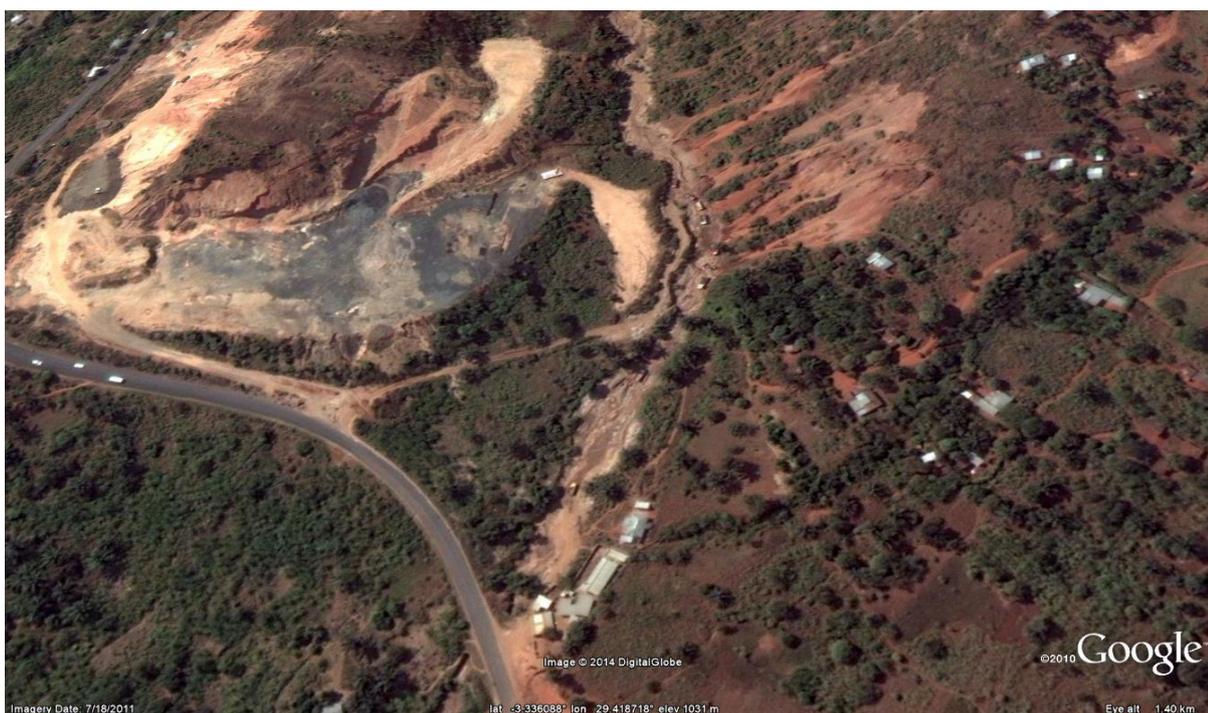
Illustration 2. Image DigitalGlobe du 18 juillet 2011 montrant l'exploitation des carrières dans le lit de la rivière Gasenyi

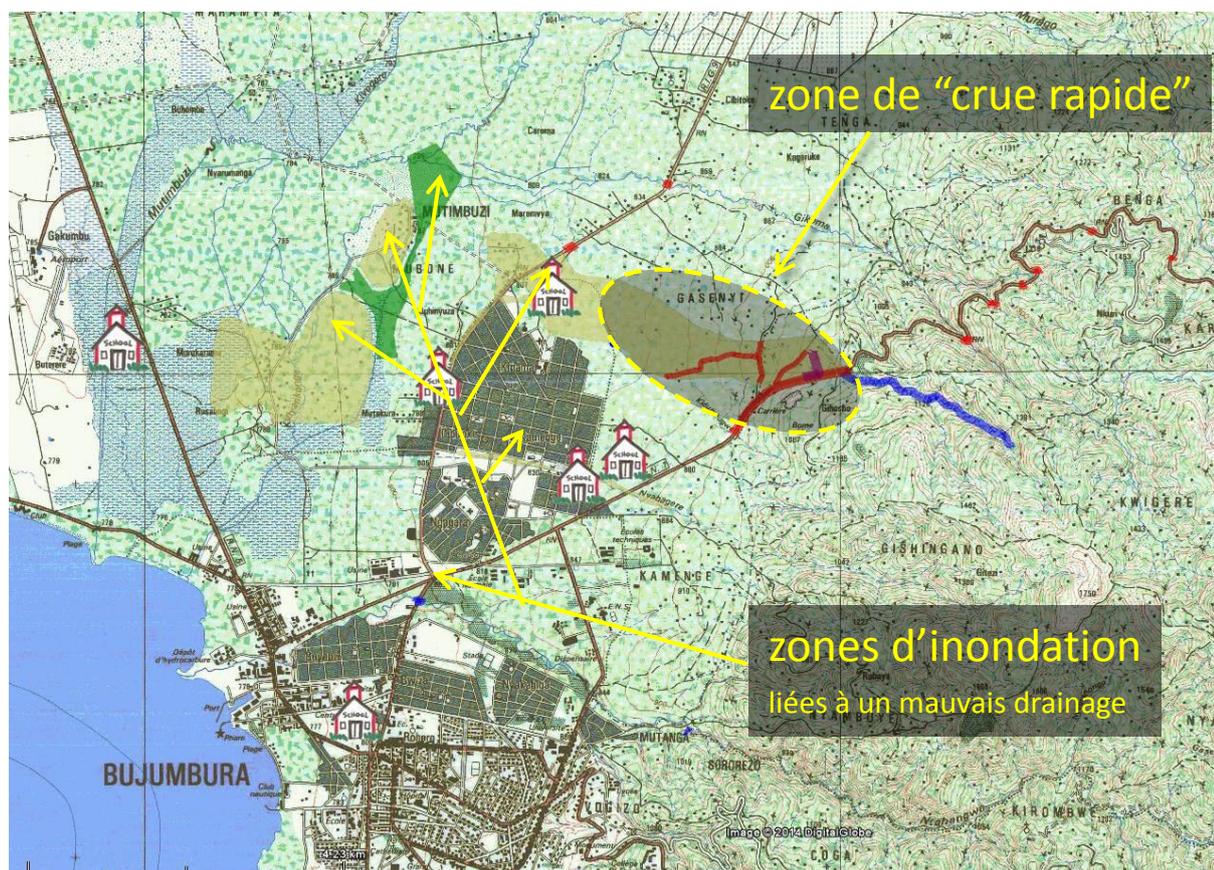
Illustration 3. Etendue des phénomènes hydrométéorologiques (crue rapide et inondations) observés lors de la catastrophe

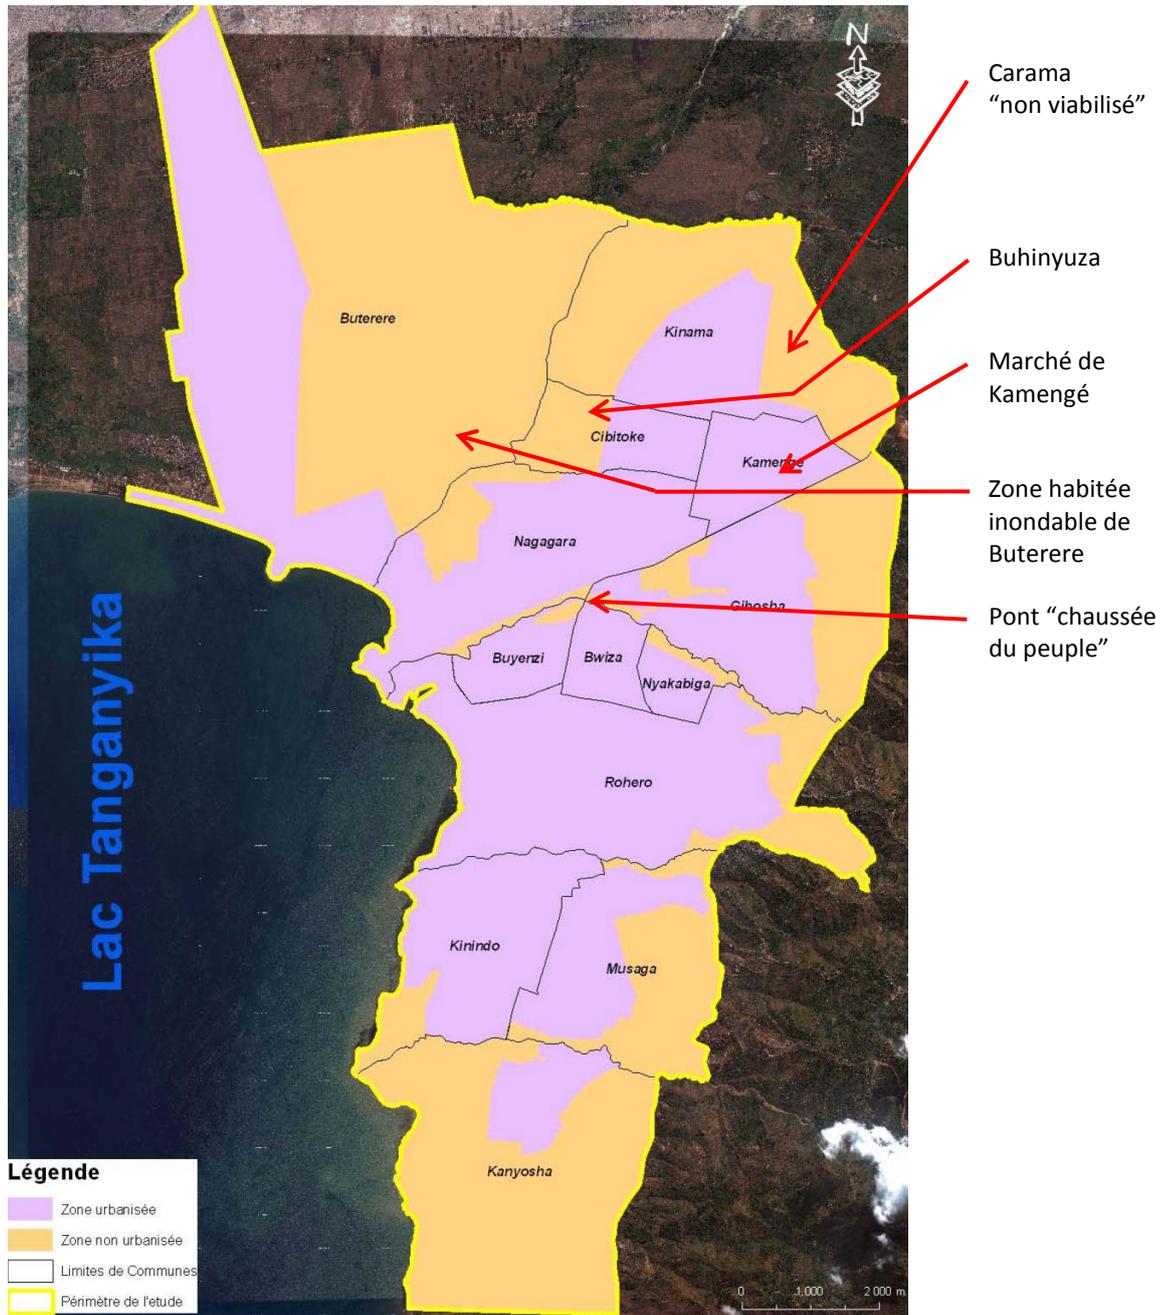
Illustration 11. Zones présentant un déficit d'assainissement pluvial (en orange) ; les flèches rouges pointent vers les zones ayant été particulièrement affectées par les inondations (Source : [Etude sur la collecte et l'évacuation des eaux pluviales](#))

Les zones les plus impactées par les inondations de février 2014 sont clairement celles qui avaient été identifiées dans sur la carte ci-dessus comme présentant un déficit en matière d'assainissement pluvial. Ce sont notamment le quartier Carama Est (« non viabilisé »), la commune de Buterere, et le long de la rivière Nyabagere dans la commune de Kamengé. En réalité certaines de ces zones ont été « urbanisées » sans avoir été viabilisées au préalable. L'urbanisation augmente considérablement les volumes de ruissellement tout en les concentrant.

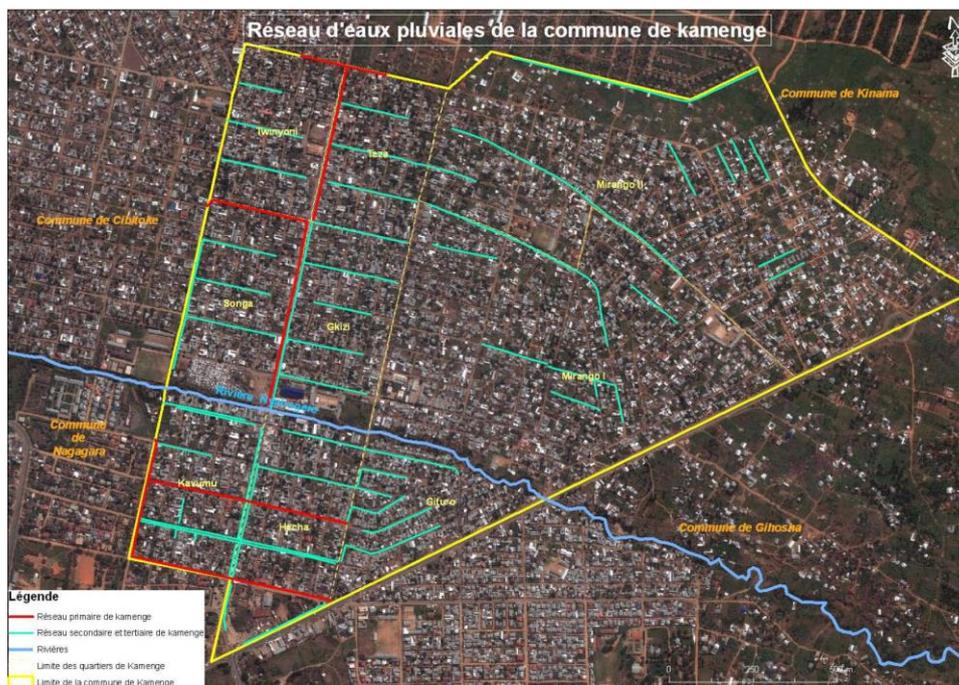
Illustration 27. Réseau de collecte des eaux pluviales de Kamenge

Dans la commune de Kamenge, il y a globalement 0.37 m de caniveau pour chaque mètre de voirie. C'est une commune totalement urbanisée. Le réseau d'eaux pluviales de la commune est insuffisant et a besoin d'être complété pour assurer une évacuation efficace des eaux de ruissellement. Des travaux de réhabilitation (curage, reprofilage et/ou recalibrage) sont également à prévoir pour une mise à niveau du réseau existant.

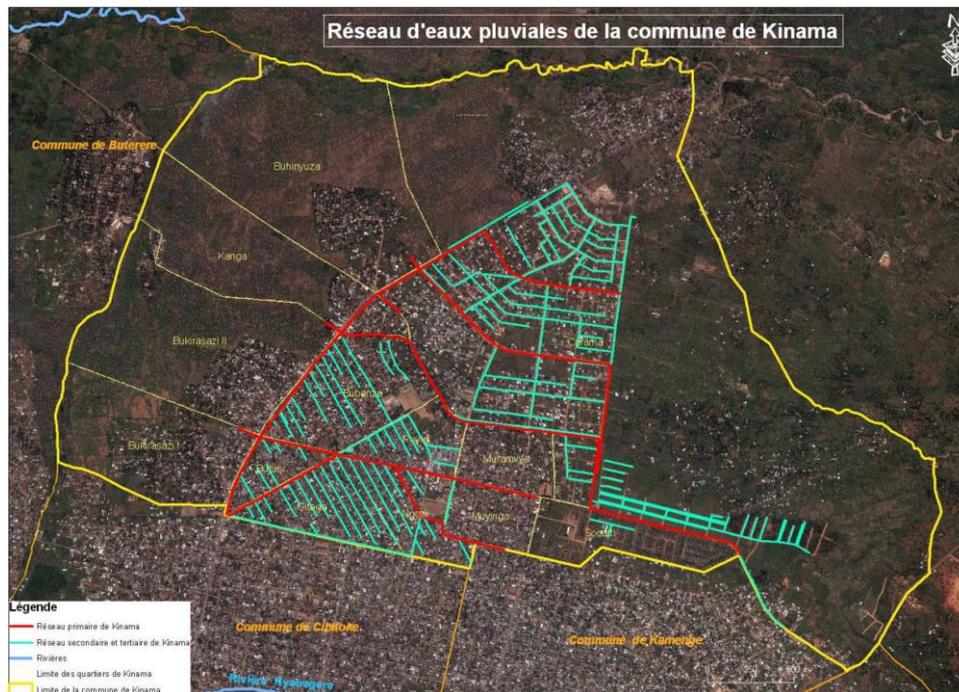
Illustration 29. Réseau de collecte des eaux pluviales de la commune de Kinama

La commune de Kinama compte 81.4 km de voies contre 48.3 km de réseau d'eaux pluviales, soit un taux théorique d'équipement de 59%. L'analyse de la distribution spatiale du réseau d'eaux pluviales existant montre qu'il est concentré dans la partie urbanisée de la commune, qui représente environ 50 % de la superficie totale de Kinama. Une bonne moitié de la commune est totalement dépourvue de caniveaux (parties Est, Ouest et Nord).

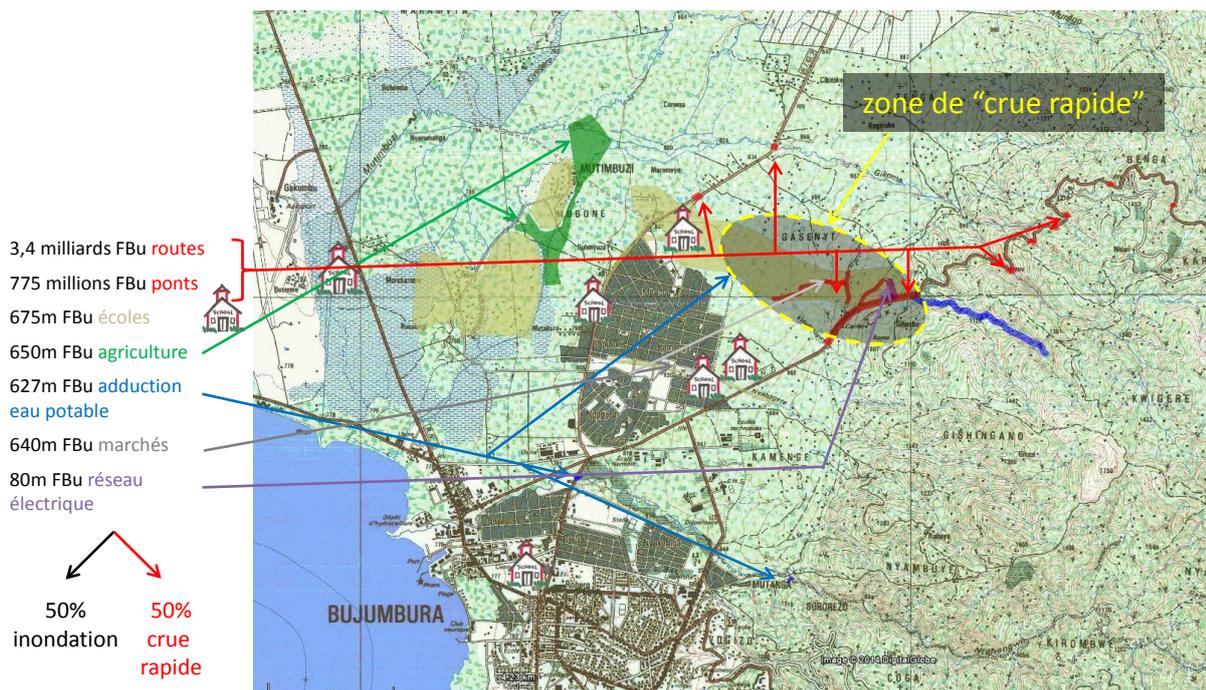
Illustration 31. Aperçu des dommages aux infrastructures

- 3,4 milliards FBu pour les routes,
- 775 millions FBu pour les ponts,
- 675 millions FBu pour les écoles,
- 650 millions FBu pour les infrastructures agricoles,
- 640 millions FBu pour les marchés,
- 627 millions FBu pour le système d'adduction en eau potable et
- 80 millions FBu pour le réseau électrique.

Au-delà des dommages aux infrastructures, environ 2,5 milliards FBu ont été perdus en termes de récoltes (une estimation est en cours au niveau de la FAO), et environ 1000 ménages ont perdu leur habitation (une estimation est menée par le PNUD et l'OIM). Les unités de mise en œuvre des projets Secteur routier (P064876) et Travaux Publics Gestion Urbaine (P112998) ont fortement appuyé ce travail d'évaluation.

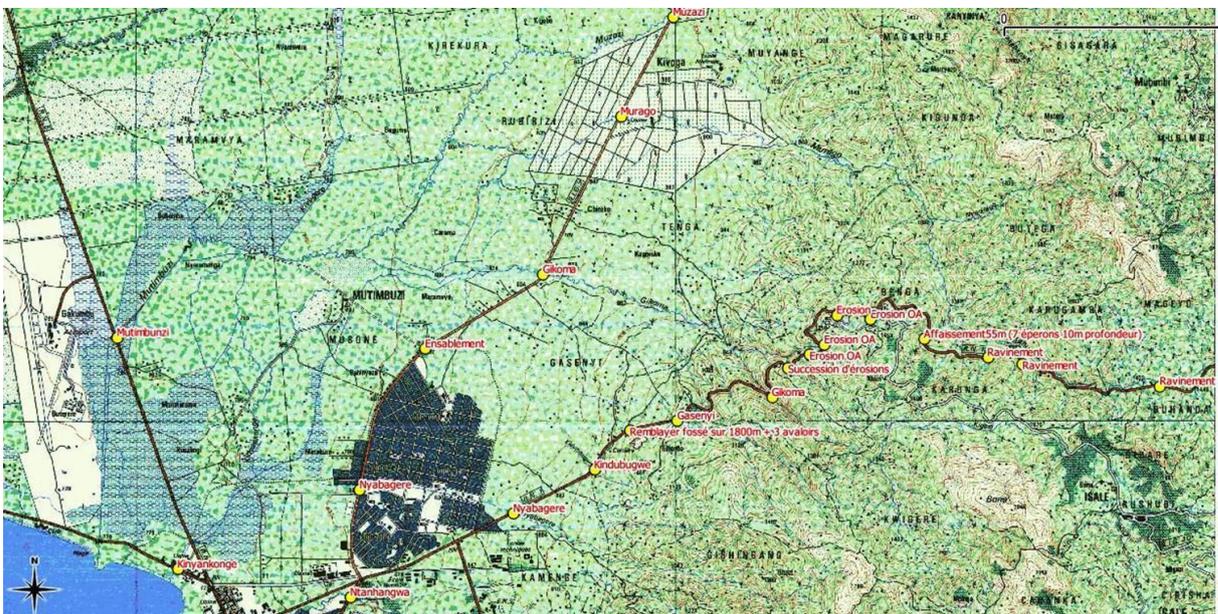
Illustration 32. Localisation des dommages sur les routes RN1, RN4, RN5, et RN9

Ces dommages sont présentés en cinq catégories : (i) les dommages sur la zone de crue rapide, au niveau de l'ouvrage de franchissement de la Gasenyi ainsi que sur les 2 km à l'approche de l'ouvrage sur la RN1 ayant subi des phénomènes de ravinement importants et au niveau des voies communales à Gatunguru; (ii) des éboulements ou phénomènes de glissement côté déblai, entraînant des ruissellements sur la chaussée suite à l'obturation du drainage longitudinale, avec des dégradations variables de la chaussée et souvent des effondrements de rive côté remblai ; (iii) des érosions ou glissements côté remblais, emportant des parties entières de chaussée, souvent liés à l'agressivité des écoulements des cours d'eau en contrebas et aux infiltrations d'eau souterraine sous la plateforme routière; (iv) l'obturation ou la destruction des ouvrages d'assainissement et de drainage, essentiellement liés au charriage par les écoulements de matériaux divers constitués parfois de blocs rocheux ou glissements localisés des berges des talwegs, et ; (v) des dommages aux ouvrages d'art (ponts).

RN1 - PK11+500 - Muberure	Trois glissement avec effondrement d'une partie du remblai et de l'accotement de la plate-forme routière ; Ravinement à l'aval des deux buses métalliques avec mise à nu de la descente en béton armé à l'aval,	140 000 000 FBu
RN1 - PK18 - Gasozo	Glissement du remblai de la plate-forme sur une hauteur de 10 m.	85 000 000 FBu
RN3 - PK29 - Kijerijeri - Muruta	Important glissement du talus de déblai sur une hauteur de 20 m ayant occasionné la coupure de la route.	280 000 000 FBu
RN10 - PK113 - Muruta	Glissement d'une partie du remblai de la plate-forme routière. La dégradation a atteint la structure de l'accotement.	45 000 000 FBu
Boulevard de l'Unité - Kamenge	Ravinement des berges à l'amont et à l'aval menaçant les constructions aux alentours.	35 000 000 FBu
TOTAL		585 millions FBu

RN1 - PK16 - Gasozo	Affaissement de la chaussée avec infiltrations d'eau souterraine sous la plate-forme routière ; Glissement d'une partie du remblai de la plate-forme routière.	80 000 000 FBu
RN1 - PK20+500 - Gasozo	Important glissement du remblai de la plate-forme généré par l'écoulement longeant la route.	60 000 000 FBu
RN1 - PK17+350 - Gasozo	Glissement du remblai de la plate-forme routière avec effondrement d'une partie de l'accotement et de la demi-chaussée à cause des infiltrations des eaux souterraines.	55 000 000 FBu
RN7 - PK18+300 - Nyabiraba	Glissement côté remblai de la plate-forme routière longeant l'écoulement en pied de remblai.	60 000 000 FBu
RN10 - PK62+500 - Bukinanyana	Effondrement du remblai contigu de la buse métallique avec effondrement d'une partie de la chaussée.	25 000 000 FBu
TOTAL		280 millions FBu

RN1 - PK1+200 - Pont PP Murundi	Décrochement important de l'ancien pont et dégradation de la structure de jonction entre le nouvel ouvrage d'art et l'ancien ; Affouillement à l'aval de l'ouvrage d'art avec fragilisation des talus des berges de l'écoulement particulièrement ceux juxtaposant les culées.	50 000 000 FBu
RN1 - PK10+500 - Pont Gikoma	Glissement sur 150 m du remblai de la plate-forme routière ; Démolition partielle du radier et de la tête aval de l'ouvrage en voûte	260 000 000 FBu
RN4 - PK1+000 - Pont Nyabagere	Effondrement du remblai contigu à l'ouvrage hydraulique et de la demi-chaussée ; Décrochement de la structure de prolongement du dalot existant	105 000 000 FBu
RN9 - PK6+700 - Pont Gikoma	Erosion progressive du lit amont de l'écoulement ayant provoqué la déviation des eaux du lit naturel et le débordement des eaux sur la chaussée ; Fissuration des protections en maçonnerie à l'aval de l'ouvrage d'art.	120 000 000 FBu

RN9 - PK8+900 - Pont Murago	Erosion progressive du lit amont de l'écoulement ayant provoqué la déviation des eaux du lit naturel ; Fragilisation du remblai de l'ouvrage d'art et des culées côté amont.	45 000 000 FBu
RN9 - PK11 - Pont Muzazi	Démolition d'une partie de la chute aval de l'ouvrage d'art à cause de l'agressivité des eaux.	85 000 000 FBu
Boulevard du 1er Novembre - Pont Ntakangwa	Ensablement de l'ouvrage d'art avec réduction du tirant d'eau ayant engendré la dégradation des berges de l'écoulement.	25 000 000 FBu
Boulevard du 28 Novembre - Pont de la République sur la Ntakangwa	Décrochement d'une partie de la chute à l'aval de l'ouvrage d'art avec fragilisation des talus des berges de l'écoulement.	85 000 000 FBu
TOTAL		775 millions FBu

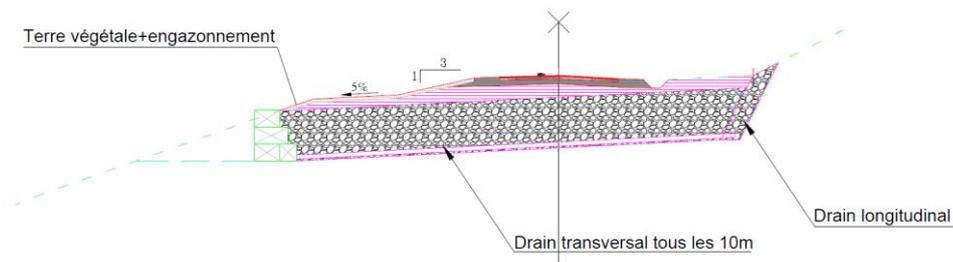
Illustration 51. Drainage souterrain par éperon

Cette solution est proposée au niveau des points d'urgence où des infiltrations souterraines ont provoqué des déformations importantes de la plateforme routière, généralement accompagnées de glissements des rives en remblai.

Le principe consiste en : (i) l'excavation des sols d'assise ayant glissé et dont la stabilité se trouve fragilisée ; (ii) le captage amont des eaux souterraines par la construction d'éperons longitudinaux constitués de matériaux concassés 20/40 avec un tube PVC perforé d'évacuation des eaux et une enveloppe en géotextile de protection contre la contamination et l'infiltration des fines ; (iii) l'aménagement d'éperons transversaux (tous les 7m) avec la même technique que les éperons longitudinaux. Ils permettront l'évacuation des eaux d'infiltration du côté aval et le captage d'éventuelles remontées sous la chaussée ; (iv) le blocage en pied du côté aval par des murs en gabions poids ; (v) la reconstitution de la plateforme excavée par des matériaux de remblais sélectionnés ; (vi) la reconstruction de la chaussée et ses dépendances et du système de drainage des eaux superficielles.

Cette solution a été proposée pour deux points critiques ayant subi des dégradations en raison des infiltrations souterraines.

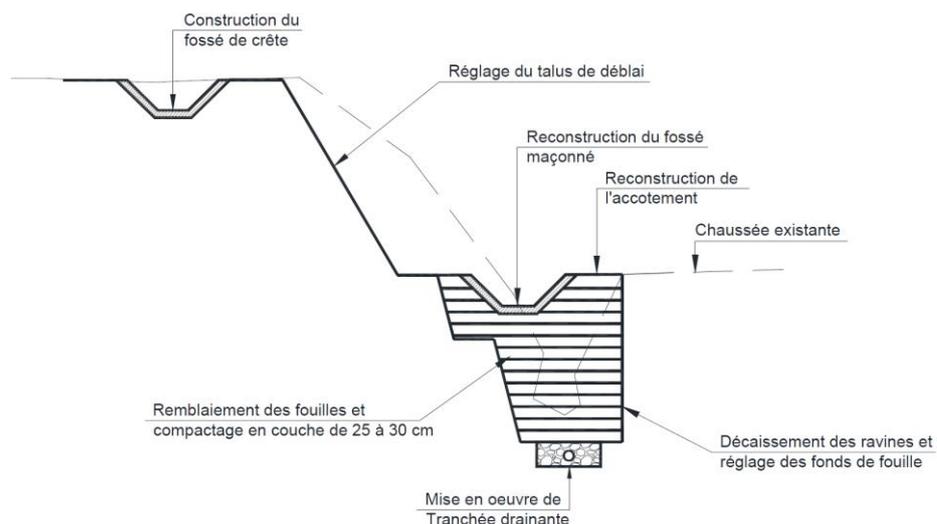
Illustration 52. Traitement des ravissements

Les profonds ravinelements de part et d'autre de la chaussée, certes provoqués par une lame d'eau exceptionnelle provenant de l'écoulement du PK8+200, risquent de se répéter si la solution d'aménagement et de réparation n'est pas correctement réalisée. Les travaux de remblaiement effectués après les inondations sont mal réalisés, sans compactage, sans traitement des ravines...

La solution normative recommandée consiste en : (i) décaissements en redans des ravines et réglage des parois et des fonds des fouilles ; (ii) remblaiement des fouilles et compactage en couches successives de 25 à 30cm ; (iii) construction de fossés trapézoïdaux en maçonnerie y compris dispositions de brise vitesse ; (iv) réglage des talus de déblais ; (v) reconstitution et revêtement des accotements. Il est également recommandé la mise en place d'un drain longitudinal en fond de fouille, ainsi que la création d'au moins deux ouvrages de décharge sur la descente qui se trouve trop longue par rapport à la capacité des fossés longitudinaux. La réalisation de fossés de crête est également souhaitable.
